CERTIFICAT DE BATTERIE

AVILOO
BATTERY DIAGNOSTICS

NUMÉRO DE CERTIFICAT: 122A6006-D855-4369-BD88-741D2AEBD3D5

MARQUE: Dacia
MODÈLE: Spring Electric - 27,4 kWh
KILOMÉTRAGE: 8 329 km
VIN: UU1DBG002PU154778
DATE ET HEURE: 05/11/2026 14:18
RÉALISÉ PAR: CRVO Lyon

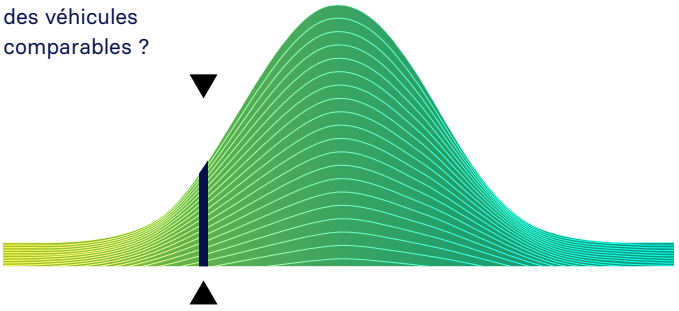
Indépendant
ÉTAT DE SANTÉ (SOH)

95,2 %

ÉNERGIE 25kWh | 27kWh

AUTONOMIE WLTP 219km | 230km
