CERTIFICAT DE BATTERIE

AVILOO
BATTERY DIAGNOSTICS

MARQUE: Renault
MODÈLE: Twingo Electric ZE

KILOMÉTRAGE: 29 322 km
VIN: VF1AH000370730541
DATE ET HEURE:
13/10/2026 08:54

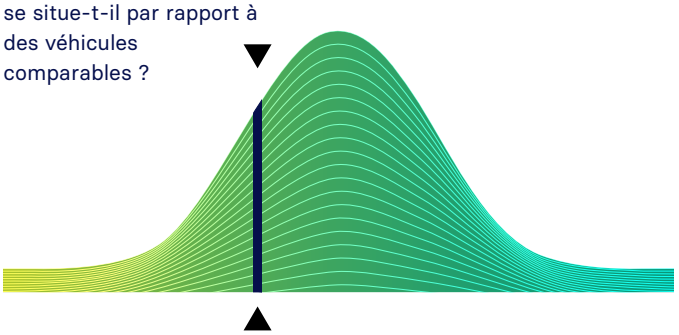
ANALYSE COMPARATIVE
Comment votre véhicule se situe-t-il par rapport à des véhicules comparables ?

inférieur à la moyenne | dans la moyenne | supérieur à la moyenne
