CERTIFICAT DE BATTERIE

AVILOO
BATTERY DIAGNOSTICS

NUMÉRO DE CERTIFICAT: 659C4D70-E946-48BF-AC7C-AAB42D9845A6

MARQUE: Peugeot
MODÈLE: e-308 - 54 kWh
KILOMÉTRAGE: 60 627 km
VIN: VR3FMZKWZPY599100
DATE ET HEURE: 16/11/2026 22:33
RÉALISÉ PAR: CRVO Lens

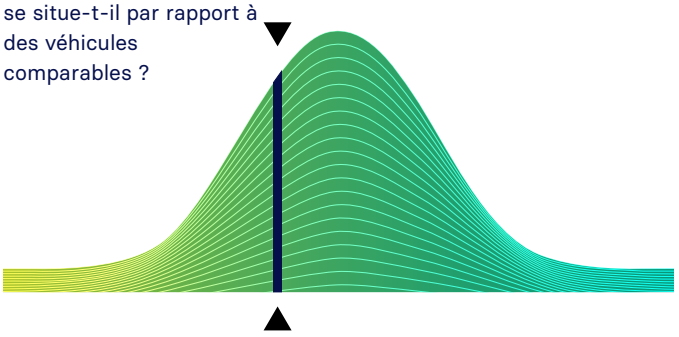
ANALYSE COMPARATIVE
Comment votre véhicule se situe-t-il par rapport à des véhicules comparables ?

inférieur à la moyenne | dans la moyenne | supérieur à la moyenne
