CERTIFICAT DE BATTERIE

AVILOO
BATTERY DIAGNOSTICS

NUMÉRO DE CERTIFICAT: 5B2807FD-5CE9-432B-871E-B05ACB777793

MARQUE: Ford
MODÈLE: Kuga PHEV - 14,4 kWh

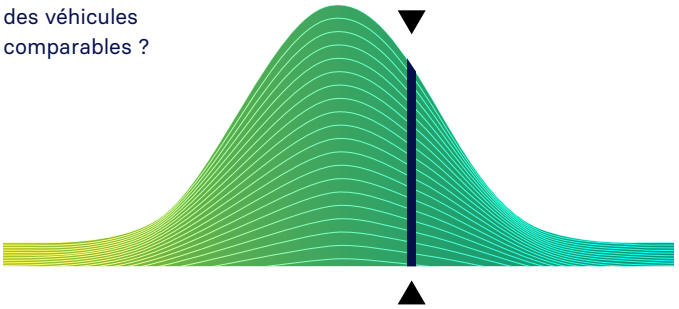
ANALYSE COMPARATIVE
Comment votre véhicule se situe-t-il par rapport à des véhicules comparables ?

inférieur à la moyenne | dans la moyenne | supérieur à la moyenne
