CERTIFICAT DE BATTERIE

AVILOO
BATTERY DIAGNOSTICS

MARQUE: BMW
MODÈLE: X5 xDrive50 - 29,5 kWh

KILOMÉTRAGE: 44 900 km
VIN: WBA41EU0809V03449
DATE ET HEURE:
24/09/2026 08:57

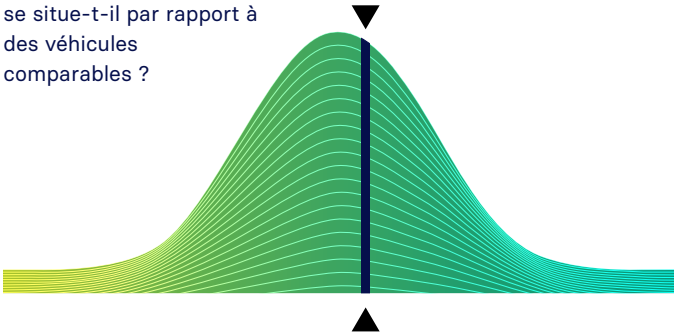
ANALYSE COMPARATIVE
Comment votre véhicule se situe-t-il par rapport à des véhicules comparables ?

inférieur à la moyenne | dans la moyenne | supérieur à la moyenne
