CERTIFICAT DE BATTERIE

AVILOO
BATTERY DIAGNOSTICS

NUMÉRO DE CERTIFICAT: 2E82EAC7-8683-4A1A-A354-F05717F5282B

MARQUE: MINI
MODÈLE: Countryman - 10 kWh
KILOMÉTRAGE: 18 359 km
VIN: WMW21BS0103R90277
DATE ET HEURE: 19/10/2026 09:42
RÉALISÉ PAR: CRVO Lens

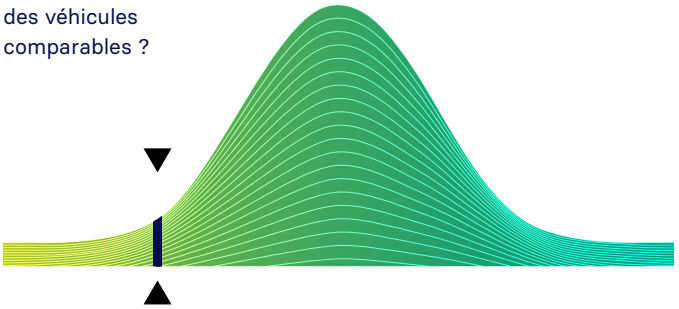
Indépendant
ÉTAT DE SANTÉ (SOH)

90,6 %

BON ÉTAT DE SANTÉ - AUCUNE ANOMALIE DÉTECTÉE
