CERTIFICAT DE BATTERIE

AVILOO
BATTERY DIAGNOSTICS

NUMÉRO DE CERTIFICAT: FCDD7DF6-9D86-4122-ADB2-7499DE7A333C

MARQUE: Dacia
MODÈLE: Spring Electric - 27,4 kWh
KILOMÉTRAGE: 16 856 km
VIN: UU1DBG002PU136703
DATE ET HEURE: 16/10/2026 03:01
RÉALISÉ PAR: CRVO Lens

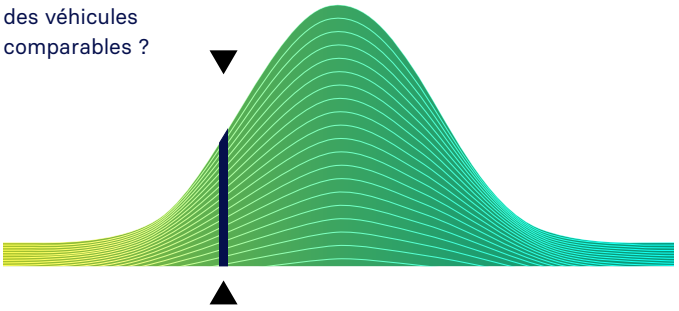
Indépendant
ÉTAT DE SANTÉ (SOH)

93,7 %

BON ÉTAT DE SANTÉ - AUCUNE ANOMALIE DÉTECTÉE
