CERTIFICAT DE BATTERIE

AVILOO
BATTERY DIAGNOSTICS

MARQUE: Mercedes-Benz
MODÈLE: GLA 250 - 15,6 kWh

KILOMÉTRAGE: 90 559 km
VIN: W1N2477861J178864
DATE ET HEURE:
23/11/2026 20:25

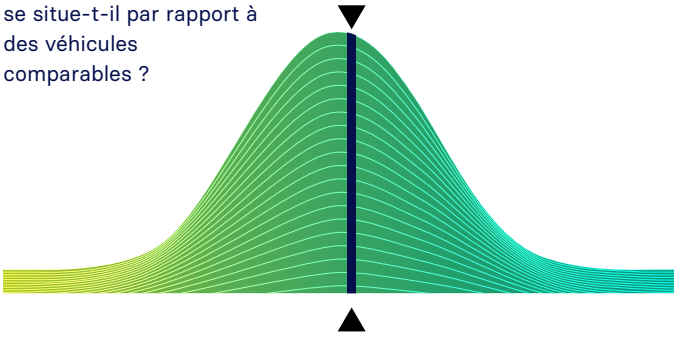
ANALYSE COMPARATIVE
Comment votre véhicule se situe-t-il par rapport à des véhicules comparables ?

inférieur à la moyenne | dans la moyenne | supérieur à la moyenne
