CERTIFICAT DE BATTERIE

AVILOO
BATTERY DIAGNOSTICS

NUMÉRO DE CERTIFICAT: 5046B1BD-49AD-4463-BE68-C8099A405D69

MARQUE: Mercedes-Benz
MODÈLE: GLA 250 - 15,6 kWh

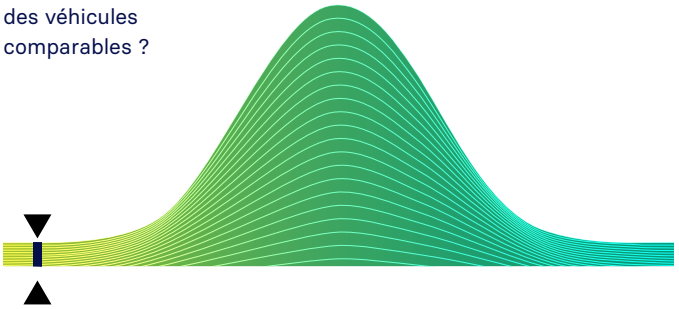
Indépendant
ÉTAT DE SANTÉ (SOH)

91,1 %

ÉTAT DE SANTÉ CORRECT - AUCUNE ANOMALIE DÉTECTÉE
