CERTIFICAT DE BATTERIE

AVILOO
BATTERY DIAGNOSTICS

NUMÉRO DE CERTIFICAT: BC977212-C6FA-4A1C-B5D0-5D3CE342726D

MARQUE: Renault
MODÈLE: Megane E-Tech - 9,8 kWh
KILOMÉTRAGE: 111 621 km
VIN: VF1RFB00568865007
DATE ET HEURE: 12/11/2026 05:29
RÉALISÉ PAR: CRVO Lens

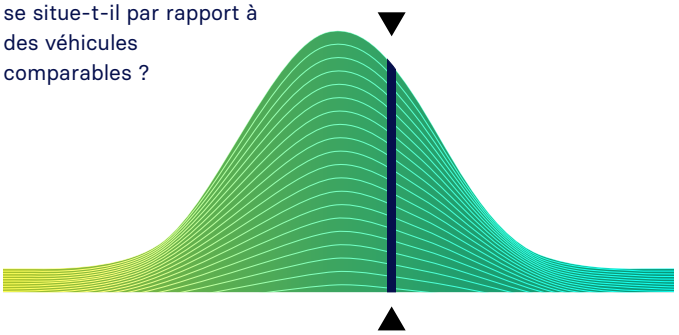
ANALYSE COMPARATIVE
Comment votre véhicule se situe-t-il par rapport à des véhicules comparables ?

inférieur à la moyenne | dans la moyenne | supérieur à la moyenne
