CERTIFICAT DE BATTERIE

AVILOO
BATTERY DIAGNOSTICS

MARQUE: Mercedes-Benz
MODÈLE: EQB - 70,5 kWh

KILOMÉTRAGE: 44 740 km
VIN: W1N9M0CB2SN118722
DATE ET HEURE:
29/10/2026 11:01

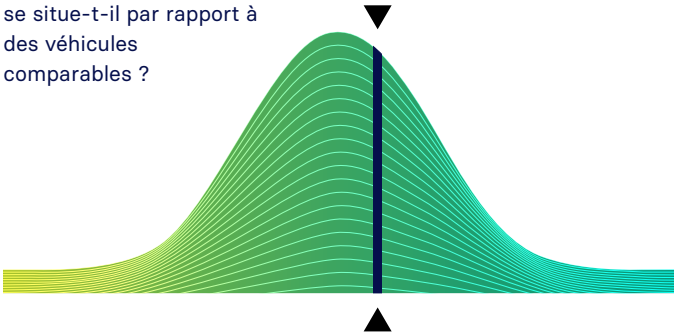
Indépendant
ÉTAT DE SANTÉ (SOH)

98,1 %

EXCELLENT ÉTAT DE SANTÉ - AUCUNE ANOMALIE DÉTECTÉE
