CERTIFICAT DE BATTERIE

AVILOO
BATTERY DIAGNOSTICS

NUMÉRO DE CERTIFICAT: 5528160A-2D5C-4C97-8DE5-DB63D0F46EBE

MARQUE: Peugeot
MODÈLE: e-308 - 54 kWh
KILOMÉTRAGE: 1 659 km
VIN: VR3FMZKW0RY531278
DATE ET HEURE: 06/11/2026 07:21
RÉALISÉ PAR: CRVO Ingrandes

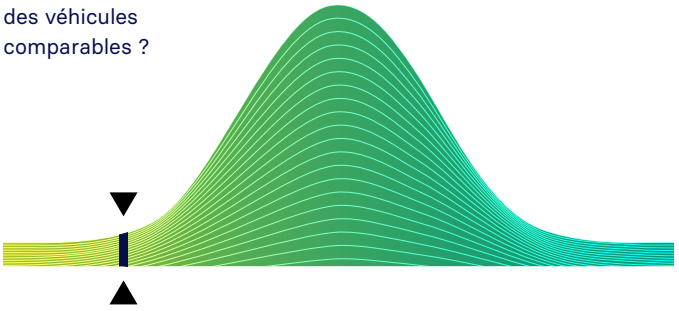
Indépendant
ÉTAT DE SANTÉ (SOH)

96,9 %

BON ÉTAT DE SANTÉ - AUCUNE ANOMALIE DÉTECTÉE
