CERTIFICAT DE BATTERIE

AVILOO
BATTERY DIAGNOSTICS

MARQUE: Renault
MODÈLE: Twingo Electric ZE

KILOMÉTRAGE: 37 295 km
VIN: VF1AH000069300329
DATE ET HEURE:
17/09/2026 16:17

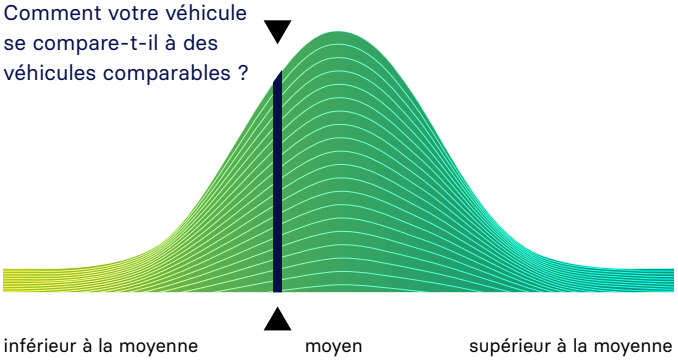
COMPARAISON
Comment votre véhicule se compare-t-il à des véhicules comparables ?
